長期化する福島第一原子力発電所事故

～我が国原子力史上未曾有の大事故に～

経済産業委員会調査室 なわた やすみつ
縄田 康光

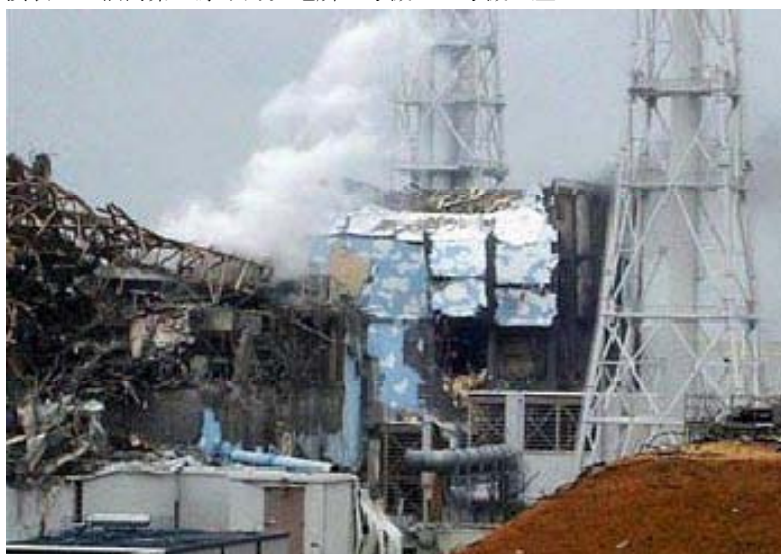
損壊した福島第一原子力発電所 3 号機・4 号機建屋

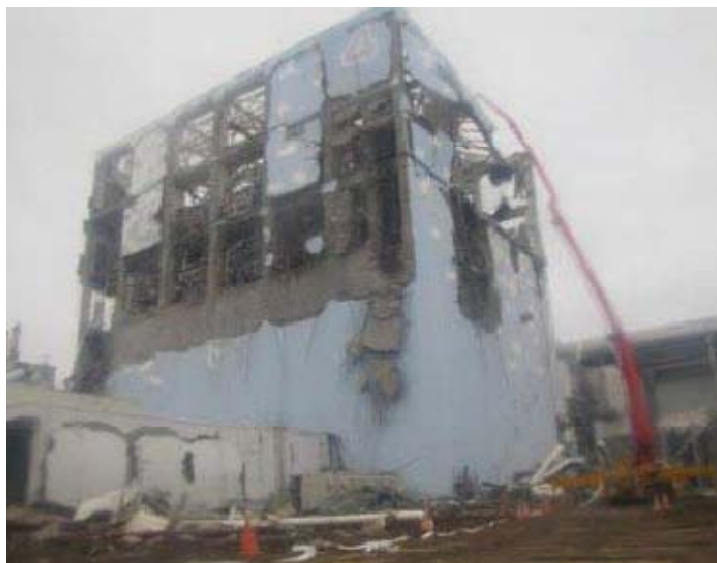
コンクリートポンプ車による4号機使用済核燃料プールへの注水
