# 東京電力福島第一原子力発電所事故の現況

## — 極めて長期にわたる廃止措置 —

経済産業委員会調査室 なわた やすみつ  
縄田 康光

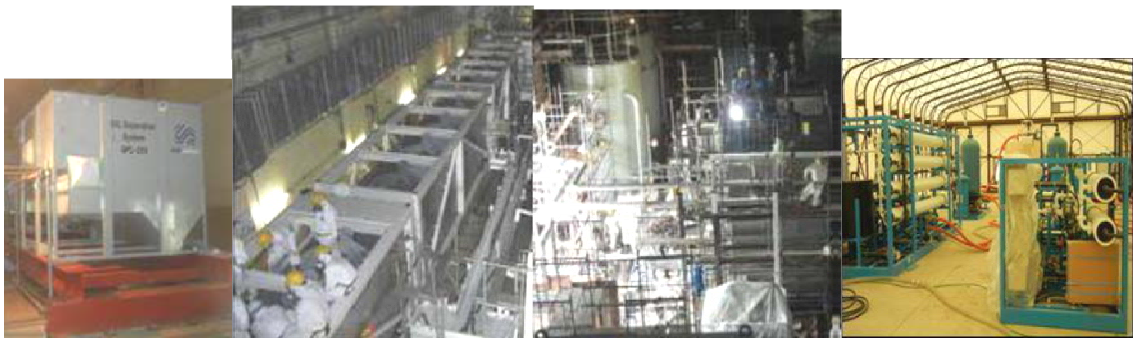
### 滞留水の処理施設（左より油分離装置、セシウム吸着装置、除染装置、塩分処理施設）

これは、原子炉建屋からタービン建屋に流入してくる汚染水を、油分離装置、セシウム吸着装置（米キュリオン社製）、除染装置（仏アレバ社製）、淡水化装置（塩分処理施設）を通じて処理し、処理水の貯蔵タンクから給水系を通じて注水し、燃料の冷却を行うというものである。6月17日に水処理設備の本格運転が開始されたが、18日には運転が停止するなどトラブルが相次いだ<sup>7</sup>。さらに6月27日には、水処理設備で処理した水を利用した1・

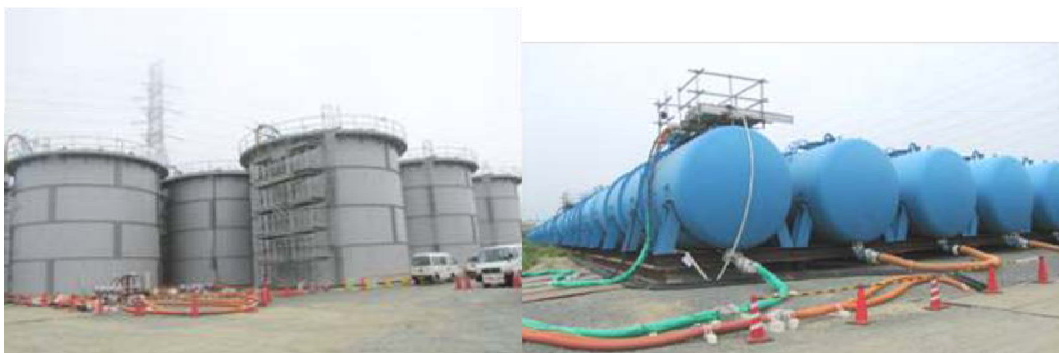
#### 滞留水の貯蔵タンク(左：濃縮塩水用、右：濃縮廃液用)

循環注水冷却に伴い処理された滞留水は、2012年4月24日時点で30万 $\text{m}^3$ を超えており、14万 $\text{m}^3$ を上回る滞留水が各種タンクに貯蔵されている(図表3参照)。タンクの増設を繰り返すことにより対処しているが、滞留水の増加は続いている。これは、建屋内への地下水の流入が続いていることによるものであり、タンクの設置にも限界があること、滞留水処理施設により除染された水とは言え<sup>13</sup>、海への処理水の放出には批判が予想されることか

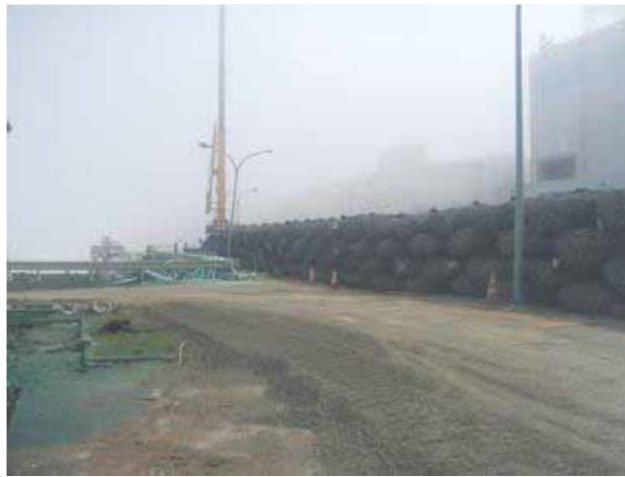
#### 仮設防潮堤

津波対策としては、5月18日から6月30日にかけて、仮設防潮堤の設置が行われた。これにより、最大でO. P. (小名浜地方の平均潮位)+14.2mの高さが確保された<sup>17</sup>。東京電力は、2012年4月27日に開催された原子力安全・保安院(以下「保安院」という。)の「地震・津波に関する意見聴取会(津波関係、第1回)」において、沖合の海洋プレートが海溝に滑り込む領域で起こる「アウターライズ地震」(マグニチュード8.6を想定<sup>18</sup>)に

これによると、①発電所港湾内から敷地への遡上は確認されないが、敷地南東側から1～4号機敷地内への遡上が確認される<sup>19</sup>、②仮設防潮堤をモデル化して解析すると、防潮堤外側の水位は最大でO. P+14.13mであり、仮設防潮堤の最大O. P+14.2mの高さにより敷地への浸水を防ぐことが可能である等としている。また、想定を超える津波が来襲した場合にも、非常用高台炉注水ポンプ及び専用のディーゼル発電機（O. P+35m）、消防車（O. P+36.9m）、コンクリートポンプ車（O. P+38.3m）等の対策により、原子炉や使用済燃料プールの冷却を維持できるとしている。
