長期化する福島第一原子力発電所事故

～我が国原子力史上未曾有の大事故に～

経済産業委員会調査室 なわた やすみつ
縄田 康光

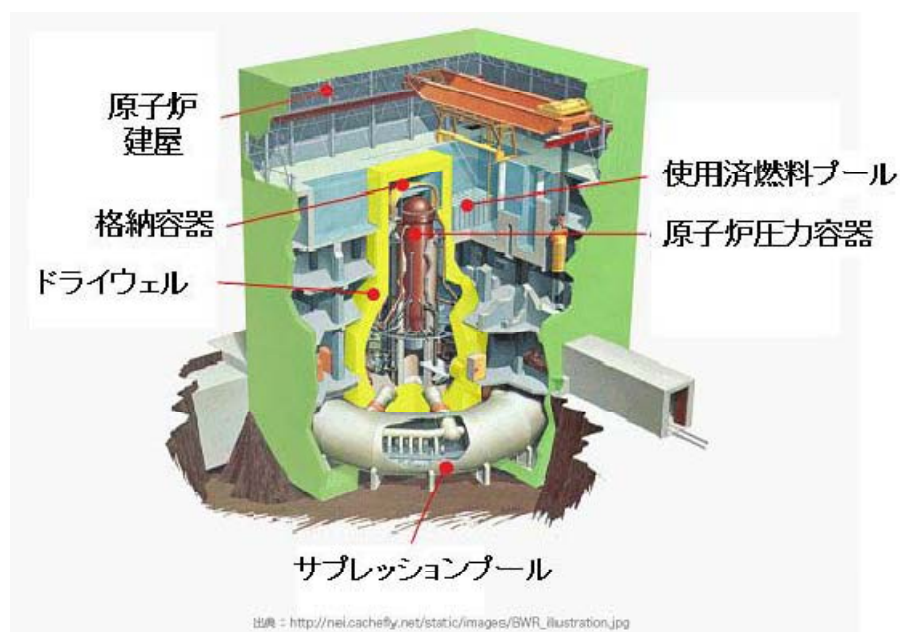
図1 マークI型格納容器

福島第一原発の格納容器は、いずれもGE（ゼネラル・エレクトリック）社の開発に係るものであり、1号機から5号機が「マークI型」、6号機が「マークII型」である。マークI型は、圧力抑制室（サプレッションプール）が格納容器の下部にあり、マークII型は格納容器内に圧力抑制プールがある。マークI型格納容器については、格納容器が小さく、爆発等に脆弱であるとの指摘がなされていたとの報道もある¹³。
