内閣参質一五九第二二号

参議院議員若林秀樹君提出警察庁による日本人外交官殺害事件の調査結果概要報告等に関する質問に対し、別紙答弁書を送付する。

参議院議員若林秀樹君提出警察庁による日本人外交官殺害事件の調査結果概要報告等に関する質問に
対する答弁書

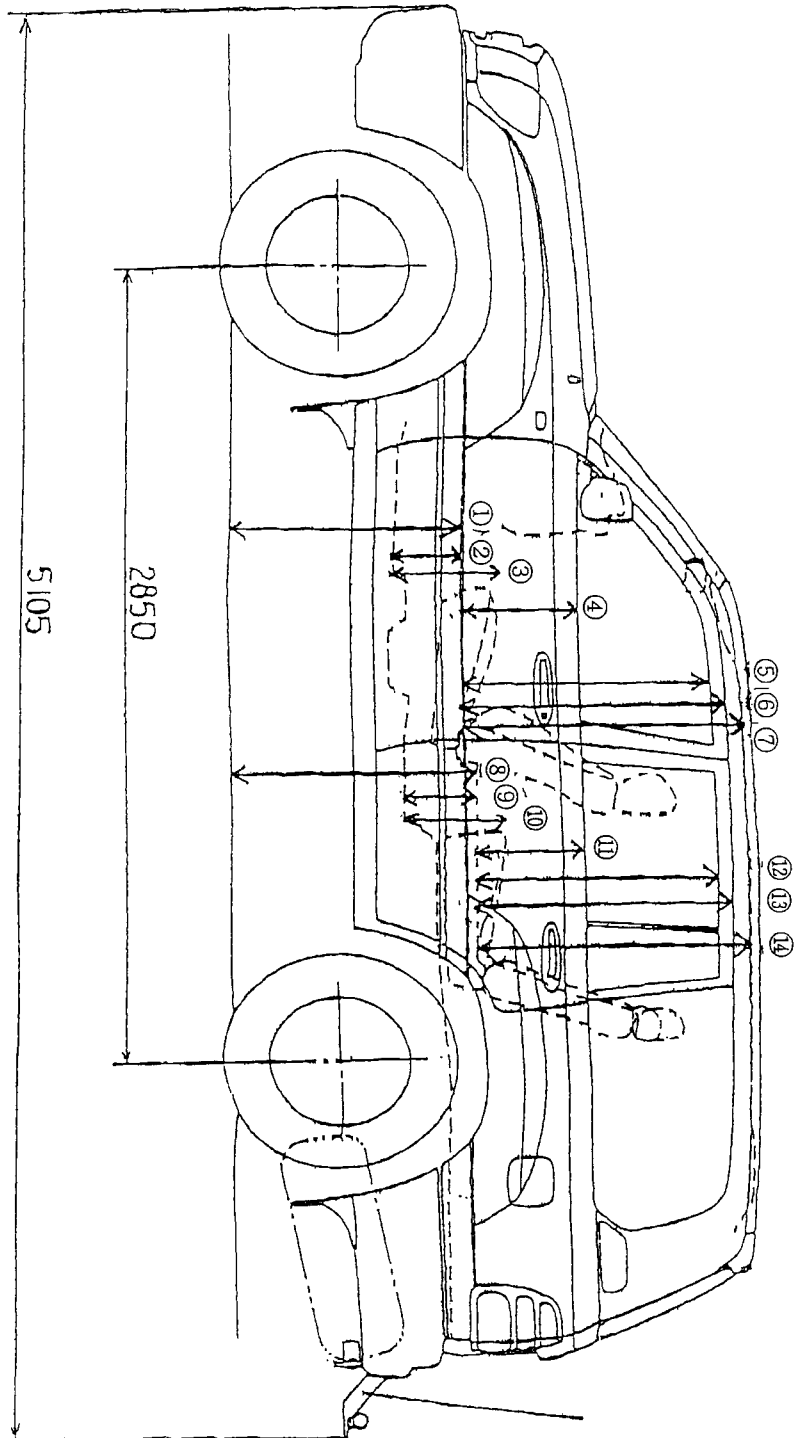
別紙

お尋ねの事項を含め、トヨタ自動車株式会社から提供を受けた被害車両の寸法図は別紙のとおりである。

| ①フロント座席 (一番低い位置) | ~路面まで | 900 mm | ③後部座席 (一番低い位置) | ~路面 | 930 mm |
