学校施設耐震化及び防災教育推進等の更なる充実

いまむら かずお
文教科学委員会調査室 今村 和男

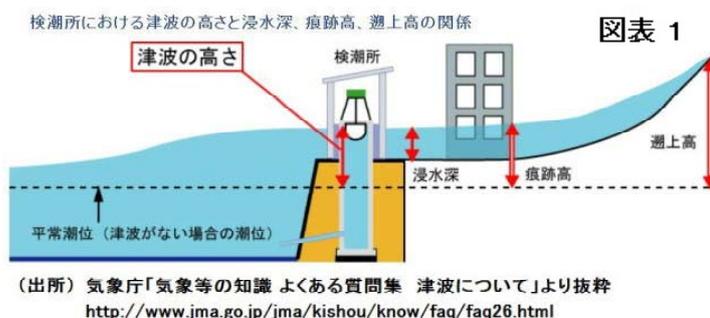
またこの大地震によって惹起された大津波は、僅かなタイムラグで沿岸に到達した。その高さ（図表1参照）については、気象庁を始め様々な機関・団体により調査研究がなされている。岩手県大船渡市・白浜漁港16.7m、宮城県女川町・女川漁港14.8mとされる痕跡高に関する調査²、また、高さ20m以上の津波が、岩手・宮城両県沿岸部の約300kmにわたって記録されるとともに、「津波が陸地をはい上がった高さ『遡上高』が国内最高の40.4mで、明治、昭和の三陸地震の津波を大幅に上回った」との東北地方太平洋沖地震

津波合同調査グループの調査結果もある³（図表2参照）。

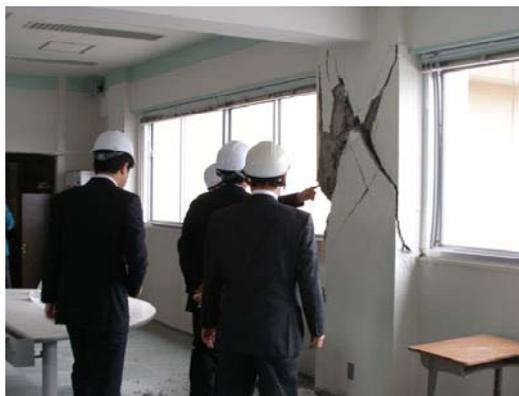
平成23年12月6日 参議院文教科学委員会視察
茨城県東海村立東海中学校の校舎被災状況（筆者撮影）

東北地方太平洋沖地震は、太平洋プレートと北米プレートの関連するプレート境界地震であり、三陸沖約130kmを震央（北緯38.10度、東経142.86度、深さ23.7km）とするものである⁴。このため津波による甚大な被害が発生した反面、被災地域が震央から距離が離れていたため、直下型と比較して建物倒壊等による被害は相対的に少なかったのではないかとの指摘もある。文部科学省も「今回の震災は、地震動としては必ずしも想定される最大レベルではなかった。最大レベルを想定している新耐震基準の建物及び補強済みの建物は、おおむね小規模な被害以下にとどまっている一方、新耐震基準以前の未補強の建物は、中破以上の被害も見られるなど、比較的被害規模が大きい傾向」と分析し、「現時点で把握できている被害状況だけ見ても学校施設の耐震化は子どもたちの安全を確保する上で重要であることは明らかである。」としている⁵。

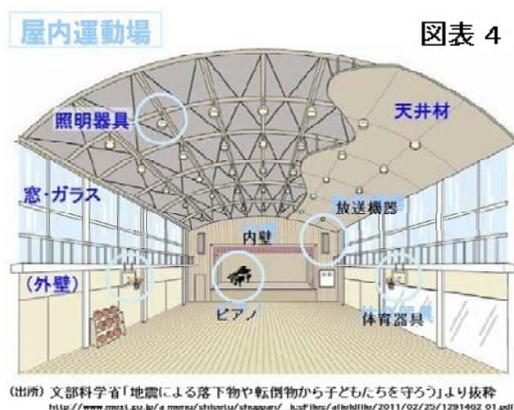
この非構造部材とは、柱・梁・壁・床等の主体構造以外の部材のことをいい、狭義には外壁を始めとする主体構造以外の建築物の部位（建築非構造部材）を指すが、広義には設備機器や家具等を含めることがあり、学校現場においては天井材、外壁（外装材）、内壁（内装材）、放送機器、照明器具、窓ガラス、書棚等がその例とされている¹⁴（図表4参照）。

文部科学省は非構造部材の被害の内訳について、天井材の被害1,636校、照明器具の被害410校、外壁（外装材）の被害968校としている¹⁵。
